## Cappel

### Gesamtanlage historischer Ortskern

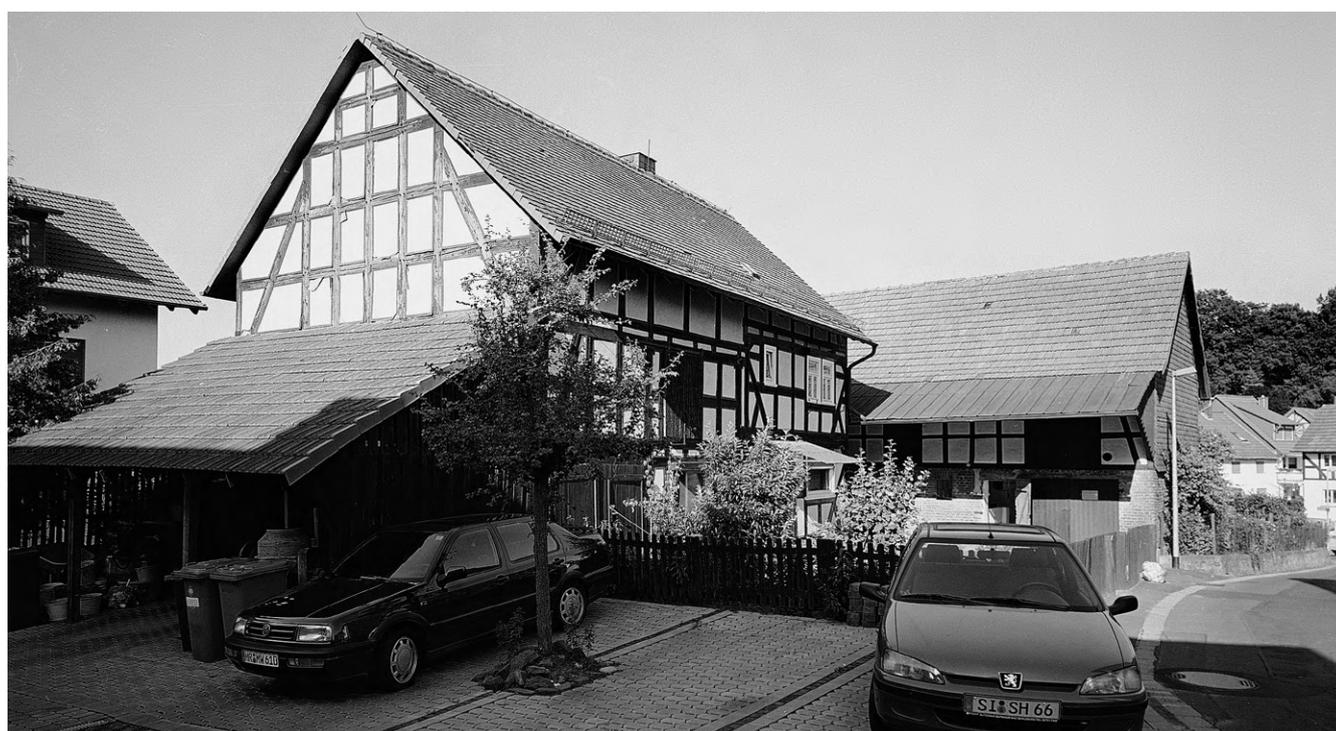
Altes Schloß 3

Aus der Straßenflucht zurückversetzter traufständiger Streckhof mit rechtem Wohnteil und links anschließendem Stall- und Scheunenbereich. Zweigeschossiger Fachwerkbau auf schmalen Sandsteinsockel. Die Fachwerkkonstruktion des rechten Gebäudeabschnitts zeigt halbe Mannfiguren mit Fußstreben an den Eckständern. Teilweise sind die Brüstungsriegel durch Fenstereinbauten nach unten versetzt. Geschosswechsel mit verschwindendem Überstand. Ein aufgedrempeltes Satteldach schließt den um 1820 errichteten Bau. Der anschließende Stall- und Scheunenbereich mit ausgeprägterem Kniestock über zwei Geschossen wurde im zweiten Viertel des 19. Jhs. angefügt. Einfache Fach-

werkkonstruktion mit konvergierenden Streben. Als Gehöftform aus geschichtlichen Gründen Kulturdenkmal. (g)

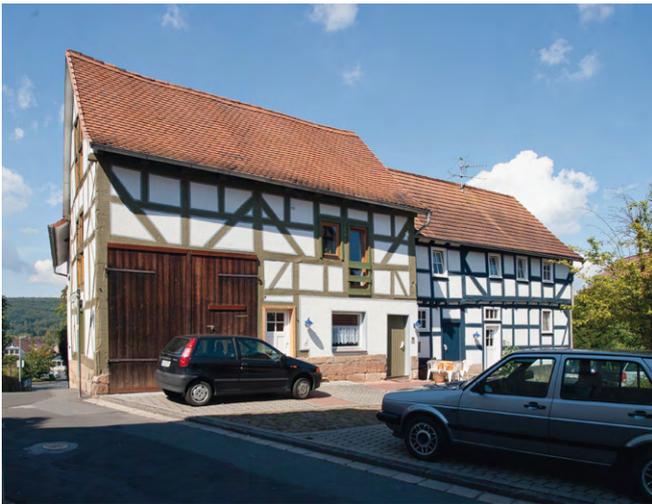
Altes Schloß 5

Hofanlage bestehend aus einem Wohnhaus und einer südlich anschließenden Scheune. Beide zu Wohnzwecken umgenutzt. Bei dem barocken Traufenhaus mit höherem, von zwei Riegeln durchzogenem Untergeschoss wurde das Fachwerk z. T. erneuert. Die originale Setzung des ersten Drittels des 18. Jhs. hat sich aber im allseitig vorkragenden Obergeschoss erhalten. Halbe Mannfiguren mit Kopfwinkelhölzern steifen die Eckständer aus. Links vom ebenerdigen Zugang ein zweistöckiger Anbau aus jüngerer Zeit.

Beide Bauteile schließt ein gemeinsames Satteldach ab. Die anschließende leicht vorspringende Scheune, gleichfalls mit höherem Untergeschoss, wurde im 18. Jh. als Ständerbau errichtet mit eingezapftem Geschossbalken und eingehälstem Rähm, sowie mit Mittellängsunterzug. Das Stalluntergeschoss ist in jüngerer Zeit z. T. massiv ersetzt und umgenutzt worden. Traufseitige Zugänge unter später angefügtem, durchgezogenem Vordach. Links das doppelflügelige Tennentor. Satteldach mit seitlichen Aufschieblingen und mit Biberschwanzdeckung. Die wirkungsvoll gegenüber der Einmündung der Weinbergstraße in die Straße Altes Schloss gelegene Hofanlage ist aus städtebaulichen, bau- und ortsgeschichtlichen Gründen Kulturdenkmal.

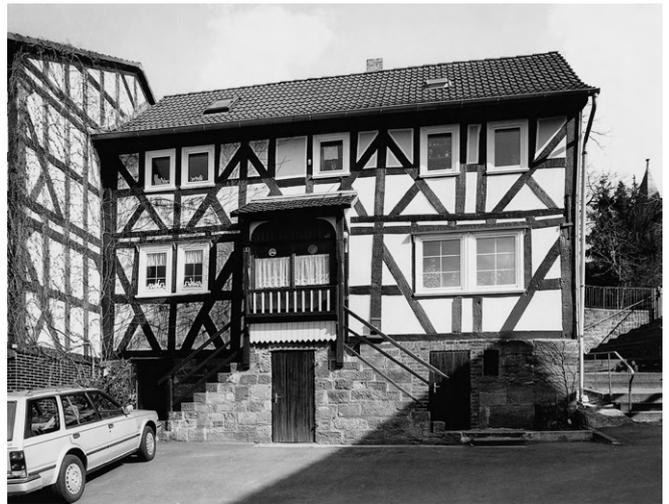
Am Kirchberg 1

In unmittelbarer Kirchennähe in hängiger Lage errichteter traufseitiger dreizoniger Fachwerkbau, wohl aus dem beginnenden 19. Jh. Im regelmäßigen Quadersandsteinsockel straßenseitig rechts der direkte Zugang zum 1931 ausgebauten Keller. Über zweiläufige Sandstiebtreppe mittig quererschlossen. Historistische Eingangstür. In den seitlichen Stuben Zwillingsfenster. Die Setzung ist mit Streben und z. T. mit Gegenfußstreben ausgesteift, die vor allem an der Rückseite kräftiges offenporiges Eichenholz aufweist. Bündige Geschosstrennung und verputzte Füllgefache. Die rechte Giebelseite ist verkleidet, an die linke schließt ein Anbau an. Satteldach

mit seitlichen Aufschieblingen. In hängigem Gelände in unmittelbarer Nähe zur Kirche städtebaulich bedeutender Bau mit lebhafter Fachwerkkonstruktion. Kulturdenkmal aus bau- und siedlungsgeschichtlichen sowie städtebaulichen Gründen.

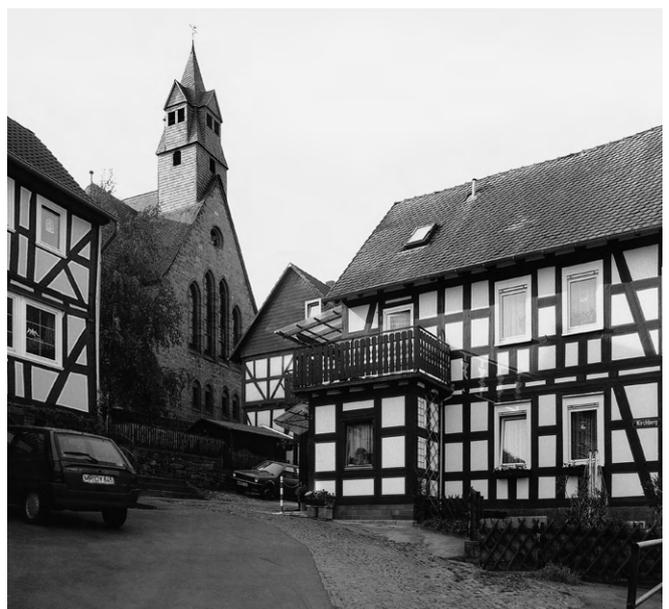
Am Kirchberg 2

Östlich der Kirche in Hanglage errichtetes Wohnhaus von 1906. Der freistehende Fachwerkbau erhebt sich in zwei Geschossen über einem teilweise als Keller ausgearbeiteten Sandsteinsockel mit direktem Kellerzugang. Die regelmäßige Fachwerkkonstruktion rekrutiert sich aus zweifach verriegelten geschoss-

hohen Streben an den Eckständern und einer doppelten Riegelkette. In den Brüstungsgefachen eingestellte Stiele. Bündige Geschosstrennung. Die rückwärtige Traufseite ist in Ziegel ersetzt worden. 1987 erfolgte die Verlegung des Eingangs auf die östliche Giebelseite. Abschließendes Satteldach mit Biberschwanzdeckung.

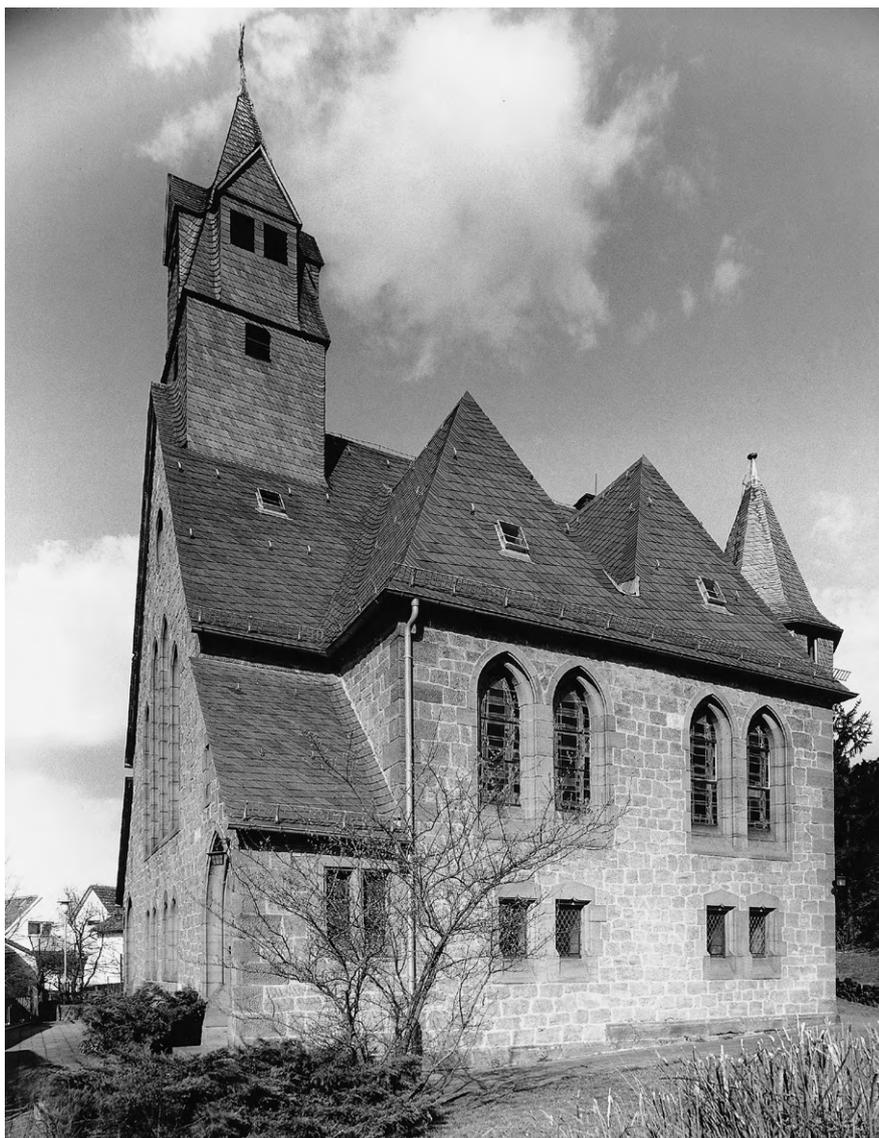
Am Kirchberg 3, Evangelische Pfarrkirche

Kirche inmitten des ummauerten, ehemaligen Kirchhofes. 1899 Abriss des alten, im Kern romanischen Kirchenschiffes in Hanglage. Der spätgotische Chor blieb erhalten. 1900 nahezu völliger Neubau in historisierender Formensprache, der die Verbindung zum kleinen, dreiseitigen Chorraum mit spätgotischer Ausstattung herstellte. Massiver Neubau von Bauinspektor Hippenstiel. Sandsteingewände der Fenster und Portale; Sandsteineckeneinfassungen. Lebhaftige Dachlandschaft: Satteldach mit Zwerchgiebeln, steilem, polygonalen Turmdach und eingangsseitig mit einem Dachreiter und vier Wichhäuschen.

Den durch drei Stufen erhöhten Chor überfängt ein Rippengewölbe. Orgel von 1900/1901 auf der Eingangseite der U-förmigen Empore. Die Pfarrkirche wurde aus geschichtlichen, künst-

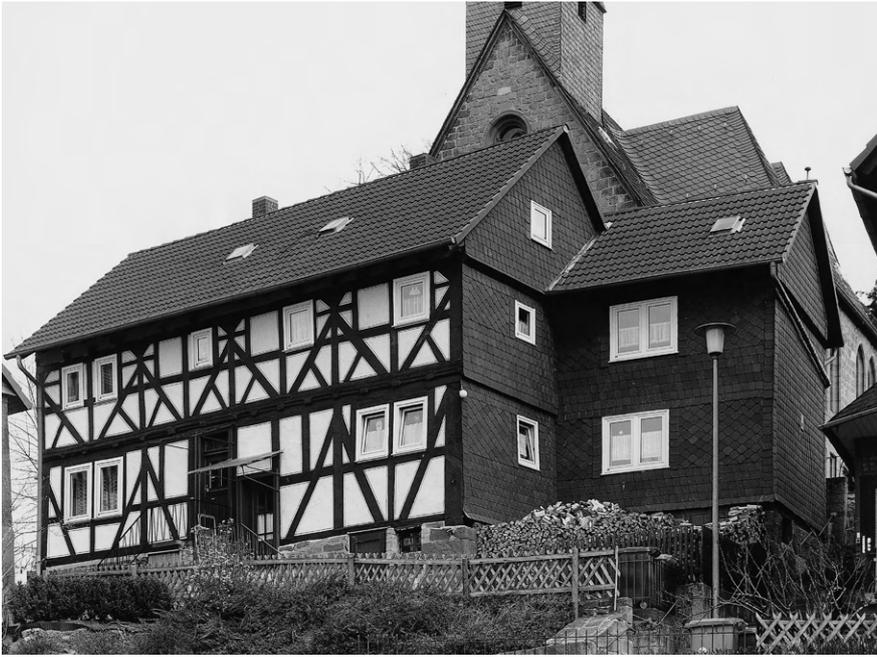
Am Kirchberg 4 und 5

Linker Teil eines Doppelhauses westlich unterhalb der Kirche gelegen. Unterkellerter zwei Stockwerke unter erneuertem Satteldach mit verkleidetem linken Giebel dreieck. Rähmbau auf unregelmäßigem Sandsteinsockel, um 1750 erbaut. Der Keller, die Außentreppe und das Treppenhaus wurden 1929 umgebaut. Reich gegliedertes Fachwerk mit auffallend starken Eckständern, mit Streben-

paaren im Untergeschoss und z. T. mit Mannfiguren im allseitig auskragenden Obergeschoss. (s u. Nr. 5) Aufgrund der Lage in unmittelbarer Nachbarschaft zur Kirche und seiner lebhaften Fachwerk-konstruktion mit reichen Mannfiguren Kulturdenkmal aus bau- und siedlungsgeschichtlichen sowie städtebaulichen Gründen. (g,s)

ren die heutigen Häuser 4 und 5 ein Erntennenhaus, wobei Nr. 5 als Stall und Scheune diente. Gleichfalls um 1750 erbaut, ist es heute ein zweistöckiges Wohnhaus mit einem zurückspringenden jüngeren rechtsseitigen verkleideten Anbau. Es steht auf einem regelmäßigen Sandsteinquadersockel und unter einem Sparrendach. Die rechte Giebelseite ist verkleidet, an der Rückseite ist das Untergeschoss massiv ersetzt worden. Kulturdenkmal aus geschichtlichen und städtebaulichen Gründen. (g,s)

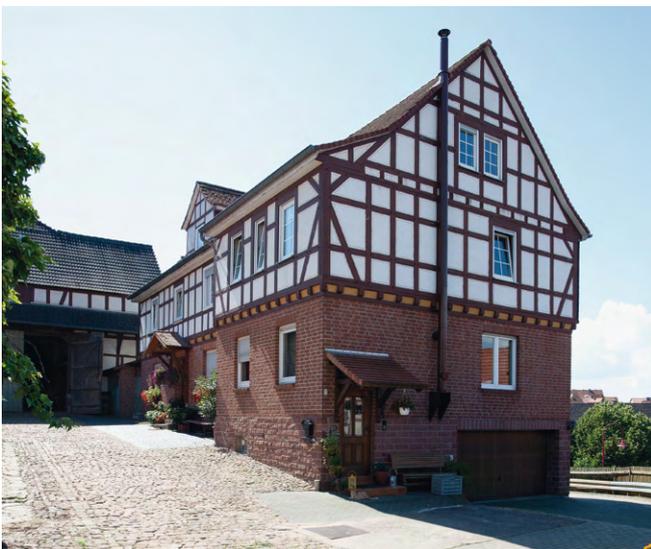
Am Kirchberg 7

Große dreiseitige Hofreite ortsbildbestimmend unmittelbar neben der Kirche auf einer Anhöhe gelegen. Zweigeschossiges Wohnhaus, Ende 19. Jh. errichtet, mit einer 1988 angefügten vorspringenden Erweiterung. Die Mittelachse des ursprünglichen Wohnhauses betont ein Zwerchhaus. Über einem das abfallende Gelände ausgleichenden Sandsteinsockel erhebt sich zunächst das backsteinerne Erdgeschoss. Das anschließende Fachwerkgeschoss hebt sich durch einen Geschossüberstand vom Erdgeschoss ab. Zweifach verriegelte, rasterartige Fachwerk-konstruktion mit halben Mannfiguren an den Eckständern. Dem Fachwerk des Anbaus wurden Zapfennägel als Bauzier hinzugefügt.

Die linke Hofseite begrenzt das Stallgebäude. Im sandsteinernen Erdgeschoss des zweigeschossigen Baus schließen alle drei Türen und die nebenliegenden

Fenster mit einem Stichbogen. Im Obergeschoss klar gegliedertes konstruktives Fachwerk der zweiten Hälfte des 19. Jh. mit konvergierenden Eckstreben. Rückwärtige Scheune mit teilweise massivem Erdgeschoss, konstruktivem Fachwerkgefüge und über die gesamte Traufseite reichendem Vordach. Der Hof ist mit Naturstein gepflastert. Durch seine Lage und Ausdehnung dominierende Hofreite in diesem Straßenabschnitt von geschichtlicher und städtebaulicher Relevanz. (g,s)

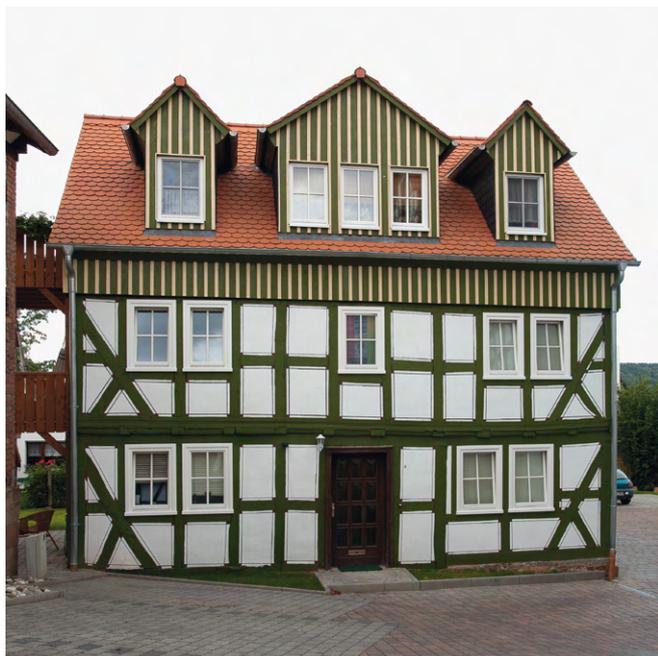
Cappeler Markt 6

Im Straßenverlauf zurückversetztes traufständiges Fachwerkwohnhaus von interessanter Konstruktion. Zweigeschossiger, mittig quererschlossener Bau mit Längsunterzug, dessen straßenseitige Traufseite deutlich als Schauseite behandelt ist. Hier rekrutiert sich die symmetrische Fachwerkkonstruktion in Rähmbauweise aus einfach verriegelten Ständern, an den Eckständern Dreiviertelstreben mit Fußband. Geschossversprung mit profilierten Füllhölzern. Rückwärtig Ständerbauweise mit durchgehenden Bund- und Eckständern, einfach verriegelte Stockwerksstreben. Der die Ständer- und Rähmbauweise kombinierende Bau konnte dendrochronologisch auf das Jahr 1787 datiert werden. Kulturdenkmal aus baugeschichtlichen Gründen. (g)

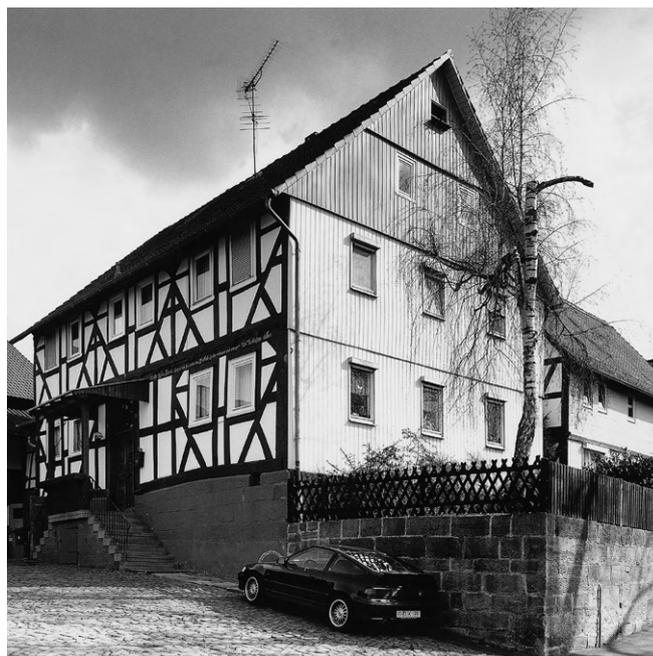
Cappeler Markt 7/Moischer Straße

Vierseitig umbaute teilummauerte Hofanlage mit rechtsseitigem, giebelständigen Wohnhaus von 1803. Unterkellerter, dreizoniger Rähmbau zu zwei Stockwerken auf einem regelmäßigen Quadersandsteinsockel mit hofseitigem Stallzugang und unter Satteldach mit verkleideter Schmalseite. Klar gegliedertes Eichenfachwerk, im Untergeschoss mit der halben Figur des Mannes zu den Bund- und den Eckständern, im Obergeschoss mit dem ganzen Mann zur Betonung der mittleren Zone. Zweiläufige

ge Treppe vor dem hofseitigen Queraufschluss. Zweiflügelige, klassizistische Haustür unter feststehendem Oberlicht. Als rückwärtiger Hofabschluss ein 1987 umgebautes, langgestrecktes traufseitiges Wirtschaftsgebäude aus verschiedenen Bauetappen. Der linke Teil stammt wohl von 1703, der rechte von 1860. Er diente als Pferdestall, Tenne, Kuh- und Schweinestall. Im Fachwerkobergeschoss das Bansenegeschoss. Dreizoniger Rähmbau auf dreilagigem Sandsteinsockel. Der rechte Teil in Mischbauweise mit Fachwerkobergeschoss über massivem Ziegelsteinuntergeschoss mit segmentbogig geschlossenen Fensteröffnungen.

Im Hof liegt Kopfsteinpflaster. Seitlich als Hofeinfriedung eine Mauer aus großen Sandsteinquadern. Der zu den größeren Hofanlagen des Ortes zählende Vierseiter stellt aus bau-, siedlungsgeschichtlichen und städtebaulichen Gründen ein Kulturdenkmal dar. (g,s)

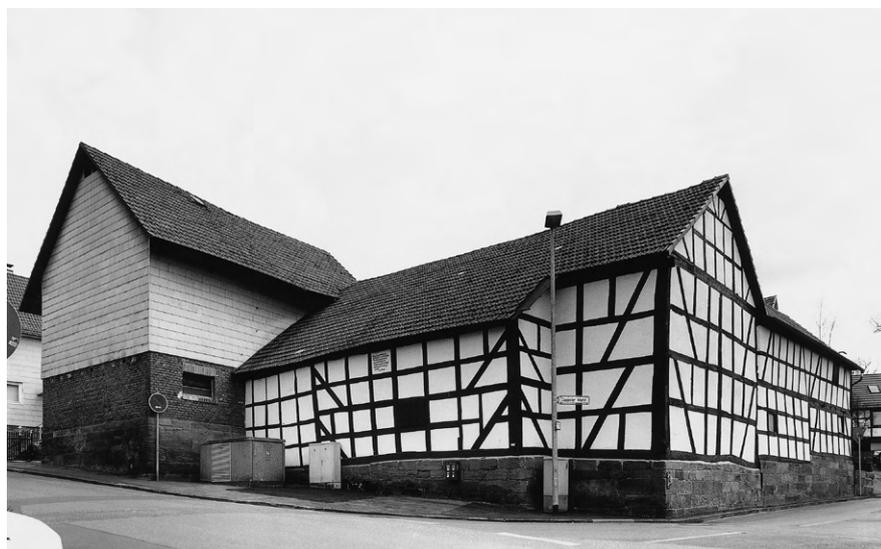
Cappeler Markt 7/Moischer Straße, Wirtschaftsgebäude

Den straßenseitigen Abschluss bildet ein Wirtschaftsbau von ca. 1860 in Rähmbauweise. Zwei Stockwerke auf einem Sandsteinquadersockel von unterschiedlicher Höhe. Satteldach mit straßenseitigem Biberschwanzbelag. Die rechte Giebelseite ist verkleidet.

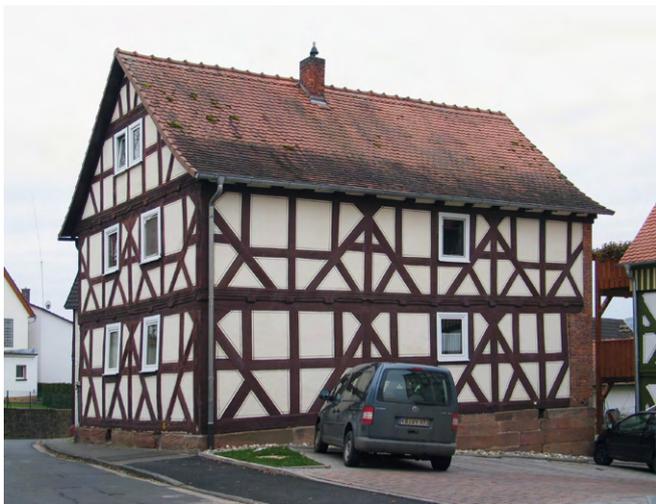
Cappeler Markt o.Nr.

Wohnhaus einer kleinen hakenförmigen Hofanlage. Giebelständiger Fachwerkbau Anfang 19. Jahrhundert errichtet. Über einem Sandsteinsockel gehen zwei Geschosse auf, die in einem Satteldach enden. Reiches Fachwerk mit zahlreichen voll ausgebildeten Mannfiguren. Im Obergeschoss zwischen den

Mannfiguren durchgehend nach unten versetzte Brüstungsriegel, im Erdgeschoss teilweise durch Einbau der Fenster. Geschosswechsel mit für diese Zeit typischen geringem Überstand. 1968 Treppenhauseinbau. Das Fachwerkgebäude ist als wichtiger Bestandteil der historischen Ortskernbebauung Kulturdenkmal aus geschichtlichen Gründen. (g)

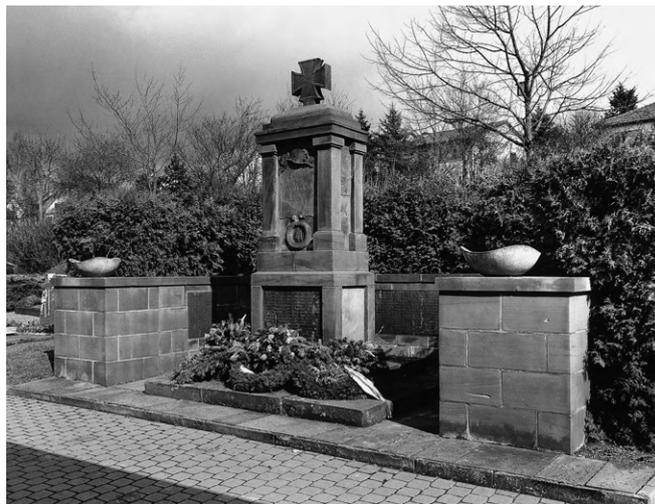
Friedhofstraße, Gefallenendenkmal

Auf dem Friedhof das 1921 errichtete Denkmal für die Gefallenen der beiden letzten Kriege in U-förmiger Ummauerung aus Sandsteinquadern, in die die Namenstafeln der Gefallenen des Zweiten Weltkrieges eingelassen sind.

Inmitten dieser Ummauerung steht ein von zwei Stufen erhöhtes Postament mit einer vertieft eingelassenen Schrifttafel an seiner Frontseite, welche die Namen der Gefallenen des Ersten Weltkrieges aufführt. Auf dem Postament ein hochrechteckiger Block, den vier Pfeiler rahmend fassen. Sie tragen ein zurückgestuftes Gebälk und eine leicht gewölbte Abdeckplatte, die von dem Eisernen Kreuz bekrönt wird. Die Frontseite dieses als Totentempel aufgefassten Blockes zeigt zwischen einem von Eichenlaub umkränzten Soldatenhelm und einem Lorbeerkranz eine Gedenktafel mit der Aufschrift: „Ihren tapferen 1914-18 gefallenen Söhnen gewidmet. Gemeinde Cappel.“ Kulturdenkmal aus geschichtlichen Gründen. (g)

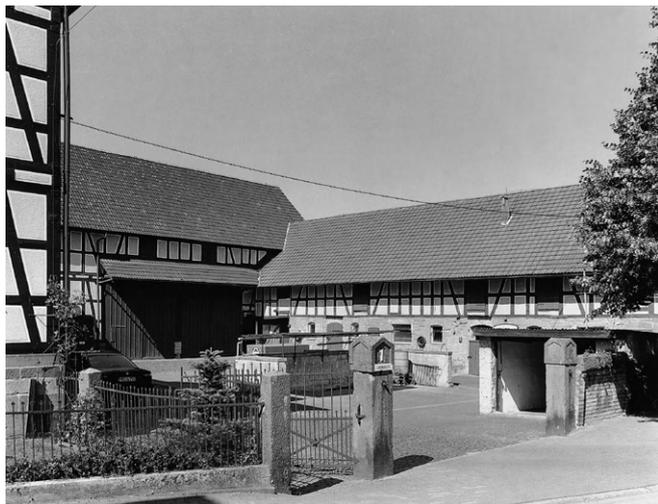
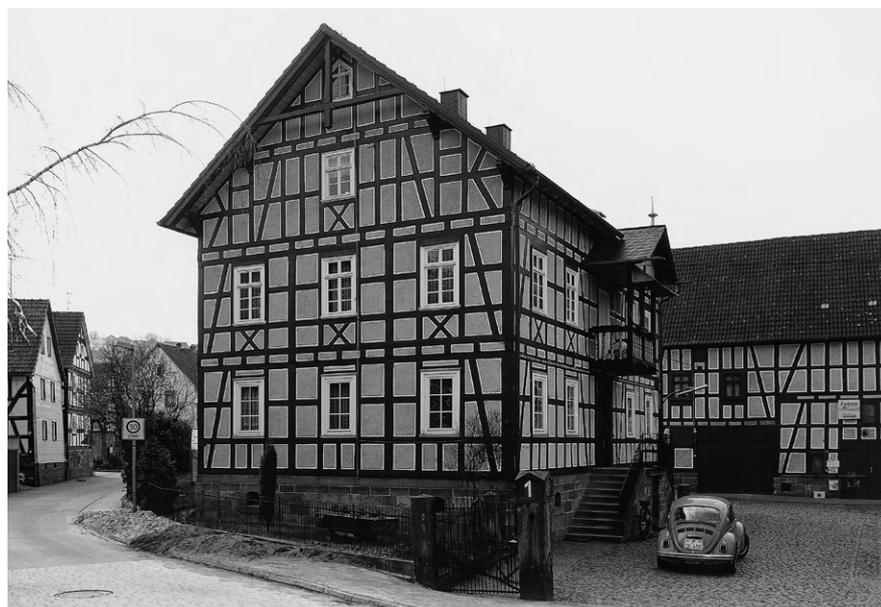
Goldbergstraße 1

Die Einmündung der Goldbergstraße in die Ronhäuser Straße besetzende größere dreiseitig umbaute Hofanlage mit einzeln stehendem Wohnhaus von 1895 als linksseitigem Abschluss. Zwei Stockwerke auf abgesetztem Sandsteinkellersockel und unter aufgedrempeltem Satteldach mit straßenseitigem Freigespärre. Zeittypisches Gefüge mit divergierenden Streben von Schwelle zu Rähm in den Eckgefachen, kurzen Stielen in den Brüstungsgefachen des Untergeschosses und mit Andreaskreuzen in denjenigen des Obergeschosses. Hofseitig über zweiläufiger Sandsteintreppe mit schmiedeeisernem Geländer mittig querschlossen. Obergeschoss-

balkon, darüber im Giebel ein Taubenschlag.

Rückwärtig die langgestreckte Scheune in schlichtem Fachwerk aus der Zeit um 1900 mit einem linksseitigen Anbau aus jüngerer Zeit in angeglichenem Fachwerk. Höheres, von zwei Riegeln durchzogenes unteres Tennengeschoss. Bündige Geschosstrennung mit verputzten Füllgefachen. Niedrigeres oberes Bausgeschoss, dessen Setzung ein Riegel und geschosshohe Streben aussteifen. Zwei doppelflügelige Tennentore in Bundwerkkonstruktion unter eigenem Vordach, rechts und links begleitet von Stallzugängen.

Der Stalltrakt als rechtsseitiger Hofabschluss ist ein Mischbau mit einfachem Fachwerkobergeschoss über einem massiven Untergeschoss aus Sandstein-

quadermauerwerk mit stichbögig abgeschlossenen Fenster- und Toröffnungen. Schmiedeeisernes Hofgitter und zwei Sandsteinpfeiler erhalten. Im Hof liegt kleinteiliges Kopfsteinpflaster. Größere, den südlichen Siedlungsbereich prägende Hofanlage von bau- und siedlungsgeschichtlicher sowie städtebaulicher Bedeutung. (g,s)

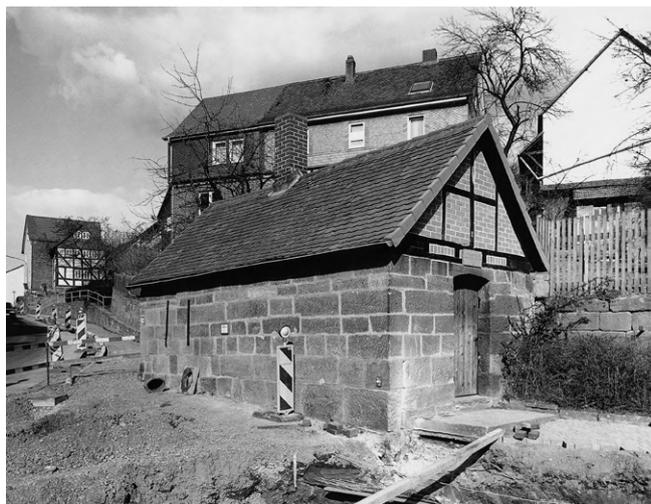
Goldbergstraße 2, Backhaus

1985 renovierter, kleiner eingeschossiger Funktionsbau in Traufstellung, der den Straßenraum begrenzt und vor 1840 errichtet wurde. Regelmäßiges Sandsteinquadermauerwerk mit giebelseitig mittigem Längsaufschluss. Der

Türsturz ist stichbögig ausgearbeitet. Satteldach mit Biberschwanzdeckung. Im Giebeldreieck ist das Fachwerk mit Ziegelsteinen ausgesetzt. Ein erneuerter Schornstein. Das Backhaus ist von großer siedlungsgeschichtlicher sowie aufgrund seiner hart den Straßenraum begrenzenden Lage zudem von städtebaulicher Bedeutung. (g,s)

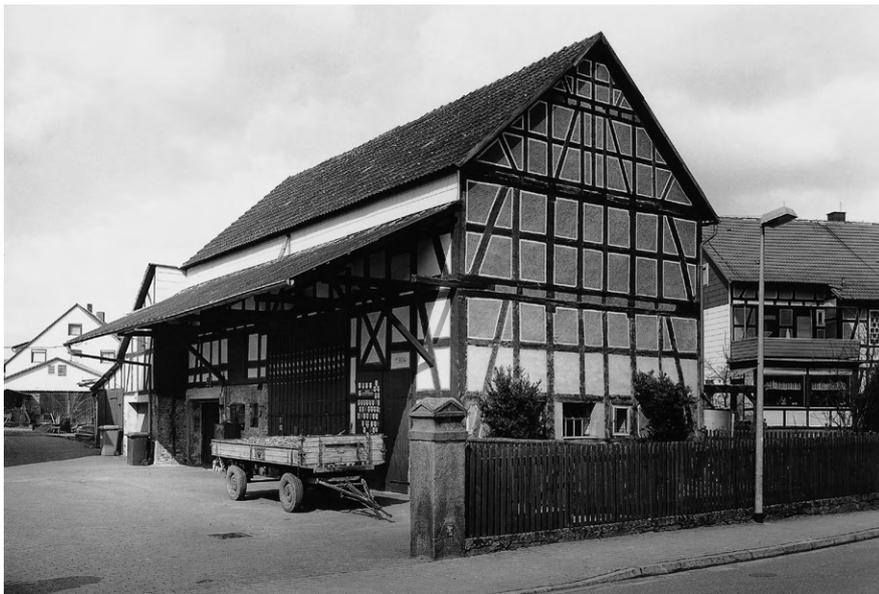
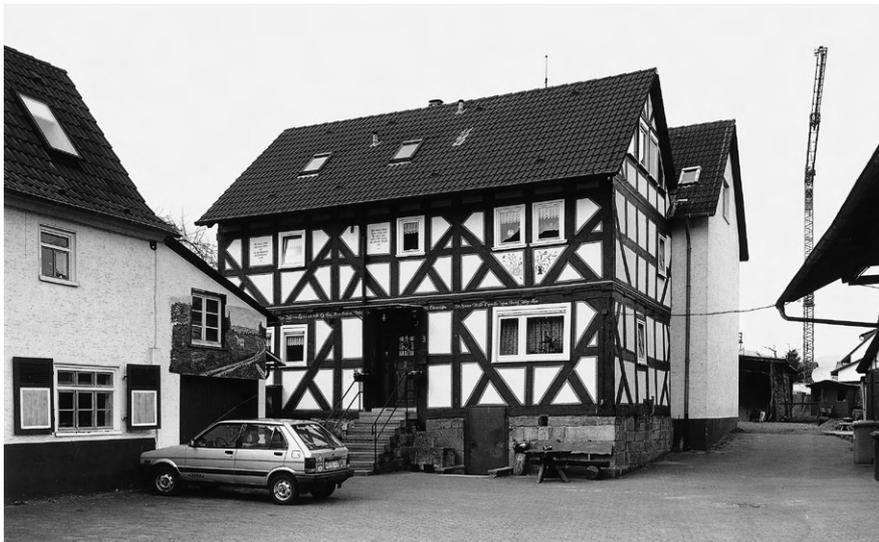
Goldbergstraße 3

Zweiseithof mit rückwärtigem Traufenhaus von 1798 und seitlich rechter Scheune in konstruktivem Fachwerk aus der Zeit um 1900.

Unterkellertes Wohnhaus mit einem mittigen Eingang über gerader Treppe.

Gespiegelte halbe und im Obergeschoss auch ganze Mannfiguren mit Fußgegenstreben betonen die drei Zonen. Allseitig geringfügig vorkragendes Obergeschoss. Bauzier in der Geschossübersetzung. Wulstige Füllbretter und profilierte Schwelle zum Obergeschoss. An der Rückseite ein erweiternder massiver Neubau. Satteldach mit Hohlziegeln. Die Scheune mit höherem Untergeschoss auf Quadersandsteinsockel mit teilmassivem Stalluntergeschoss links. Zwei Geschosse unter Satteldach. Alle hofseitigen Zugänge liegen unter einem weiten durchgezogenen Vordach. Drei Sandsteinpfeiler, von denen einer 1885 datiert ist, sind erhalten. Der kleineren Hofanlage kommt bau- und siedlungsgeschichtliche Bedeutung zu, die den Straßenraum prägenden Scheune ist zudem von städtebaulicher Relevanz. (g,s)

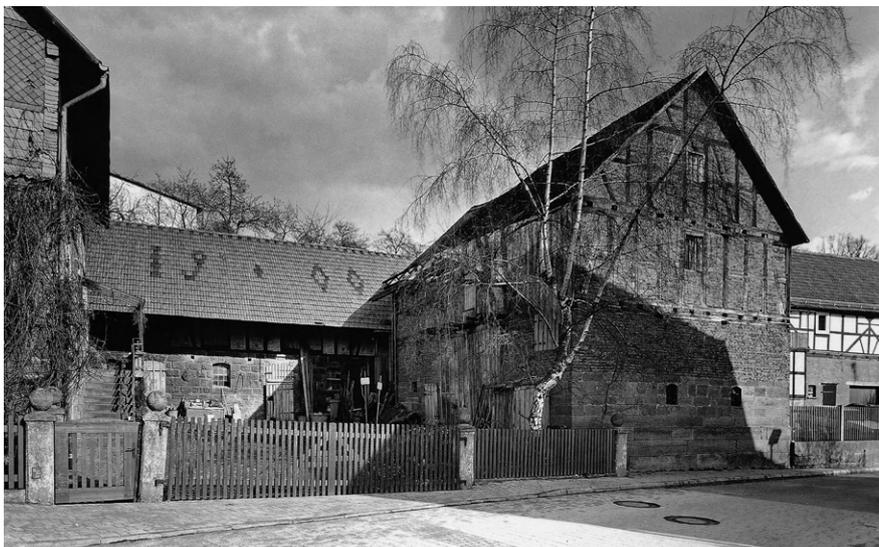
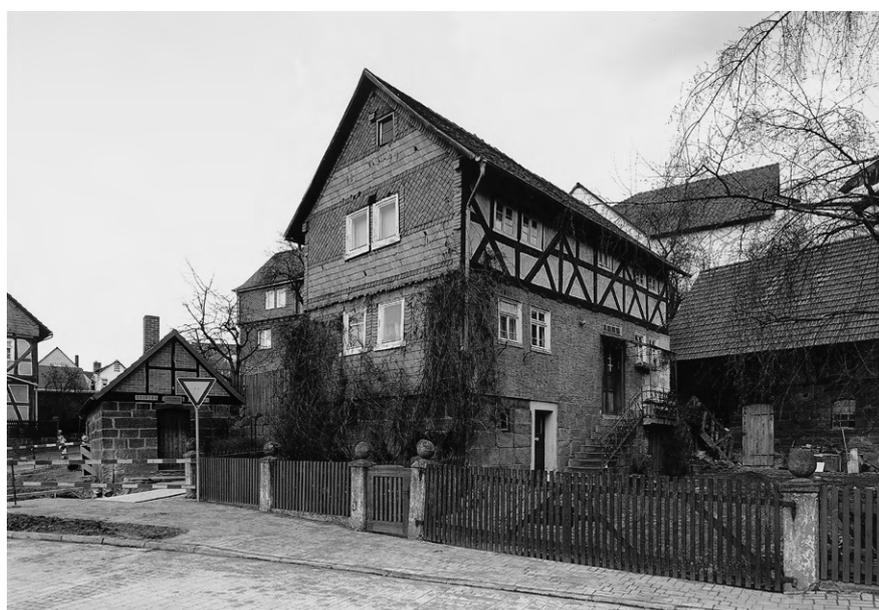
Goldbergstraße 4

Dreiseithof mit einzeln stehendem Wohnhaus von 1798 als linksseitigem Hofabschluss, mit Stallung von 1900 in Traufstellung als rückwärtiger Hofbegrenzung und einer giebelständigen Scheune von 1866 als rechtsseitigem Abschlussbau. Wirkungsvoll an der Kreuzung Goldbergstraße/Ronhäuser Straße gelegen. Als Hofeinfriedung ein Lattenzaun mit zwischenstehenden acht Sandsteinpfeilern mit Kugelköpfen. Im Hof Kopfsteinpflaster aus Basalt und aus Feldsteinen. Das teilweise verschieferte wie verputzte zweistöckige Wohnhaus auf hohem Sandsteinkellersockel mit direktem Zugang zeigt im Obergeschoss eine Gliederung

seiner drei Zonen durch die halbe und die ganze Mannfigur an den Bund- und den Eckständern. Dekorative Kratzputzfelder auf allen Gefachen. Der straßen- seitige Giebel weist eine Verschieferung von 1891 auf. Zweiläufige Treppe mit schmiedeeisernem Gitter von 1920.

Die dreiseitige Hofanlage ist von bau- und siedlungsgeschichtlicher sowie auf- grund ihrer Lage als Vorkopfbau an einer Straßenkreuzung von städtebaulicher Bedeutung. Aufgrund ihrer volkskünst- lerisch wichtigen Details wie Kratzputz und Schnitzarbeiten wurde sie zudem aus künstlerischen Gründen als Kultur- denkmal ausgewiesen. (g,k,s)

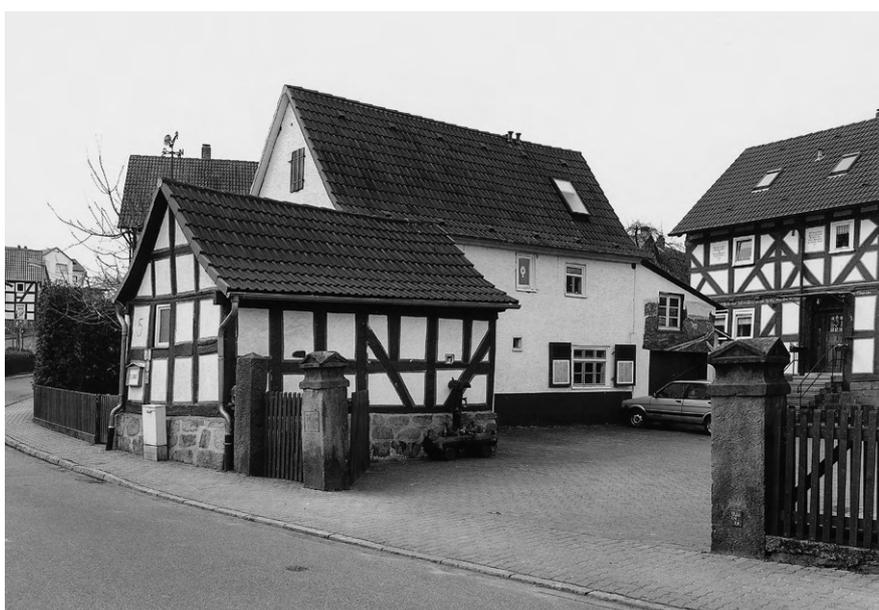
Goldbergstraße 5

Straßenbild prägendes kleines landwirt- schaftliches Nebengebäude in Giebelstel- lung. Es diente als Korn- und Strohspei- cher. Über dem Quadersandsteinsockel setzt ein Geschoss in schlichtem, kon-

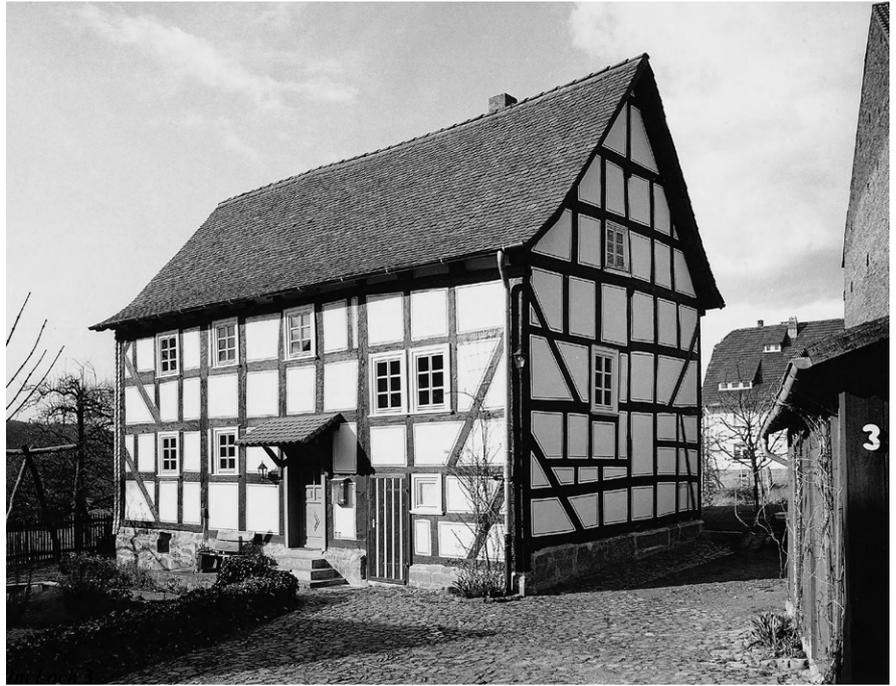
Im Loch 3

Insel gelegenes Wohnhaus. Der hohe Sandsteinkellersockel ist ebenerdig begehbar. Es schließen sich zwei Fachwerkgeschosse unter Satteldach an. Das zweizonige Wohnhaus ist traufseitig über eine einläufige Treppe erschlossen. Im Untergeschoss wurde die Fachwerkkonstruktion erneuert und an der östlichen Traufe massiv ersetzt. Das ursprüngliche Fachwerkgefüge zeigt lebhafte Mannfiguren an Eck- und Bundständern mit Gegenstrebe, Halsriegel und eingestelltem Stil. Besonders aufwändig ist die Mannfigur im Giebel gestaltet. Den umlaufenden Geschossversprung zieren profilierte Füllhölzer.

Dem um 1800 datierenden Wohnhaus kommt aufgrund seiner prächtigen Fachwerkkonstruktion eine ortsbildprägende Wirkung zu. Es ist aus städtebaulichen, bau- und ortsgeschichtlichen Gründen als Kulturdenkmal anzusprechen. (g,s)

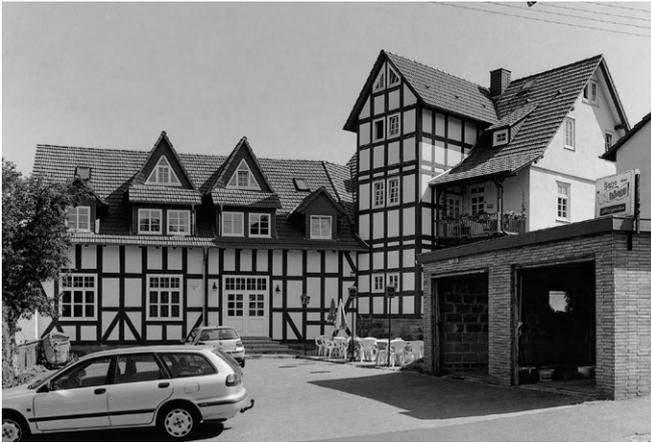
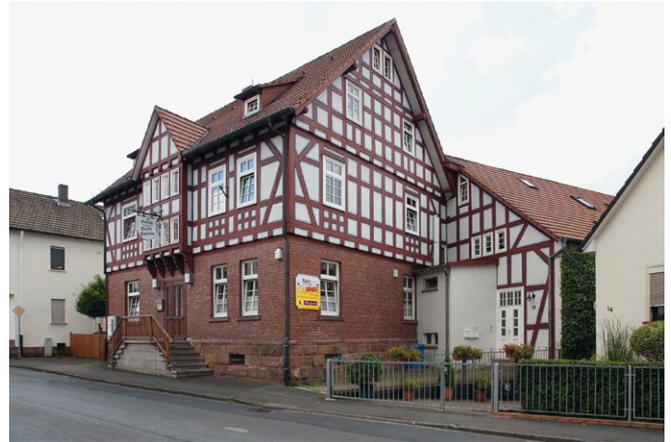
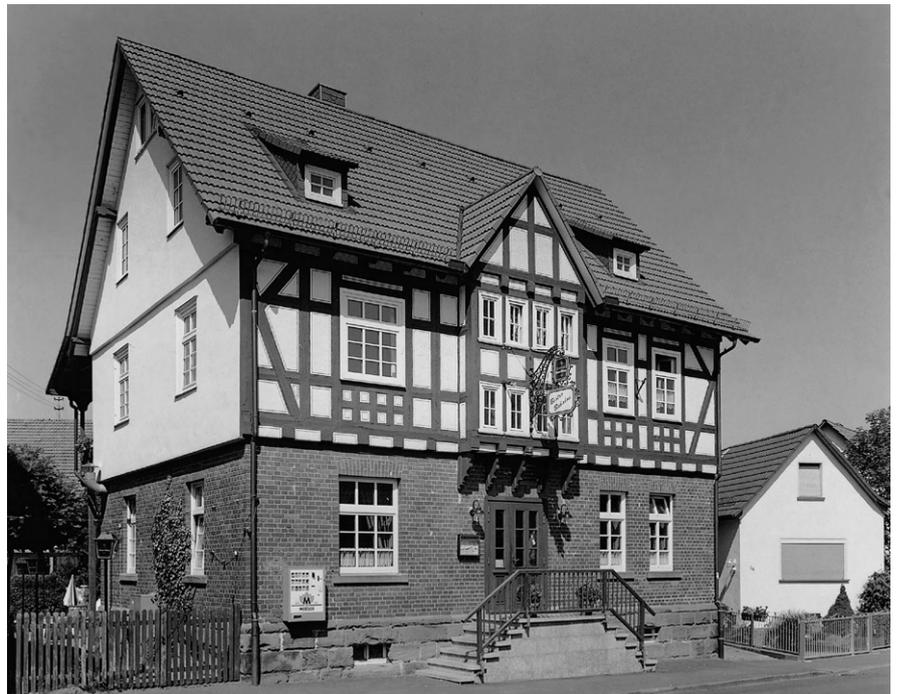
Marburger Straße 12, Gasthaus und Tanzsaal

Ehemaliges Wohn- und Gasthaus aus der Zeit um 1900. Traufenhaus in Mischbauweise. Auf einem bossierten Sandsteinkellersockel steht das in Rotziegeln aufgemauerte Untergeschoss auf, darüber auskragend das Fachwerkobergeschoss. Regelmäßige, zweifach verriegelte Fachwerkkonstruktion mit halben Mannfiguren an den Eckständern. Die Brüstungsgefache zieren Kreuze. Ein Satteldach mit Freigespärre und Biberschwanzdeckung schließt den Bau ab. Vor dem mittigen Eingang eine zweiläufige Treppe. Diese Hausachse wird durch ein konsolentragenes Zwerchhaus überhöht, das zwei Schlepptrauben begleiten. Die rückwärtige Traufe bestimmt ein Treppenhaustrisalit, der in den 1990er Jahren angefügt wurde. Die linke Giebelseite ist verputzt, an die rechte schließt ein zurückspringender Anbau eines Tanzsaales an. Dieser erhebt sich in einem hohen Fachwerkgeschoss über sandsteinernem Sockel. Die regelmäßige Fachwerkkonstruktion steifen halbe Mannfiguren an den Eckständern und Fußstreben aus. Das Dach wurde Ende der 1990er Jahre ausgebaut. Das ehemalige Gasthaus mit Tanzsaal ist aus städtebaulichen, sozial- und ortsgeschichtlichen Gründen Kulturdenkmal. (g,s)

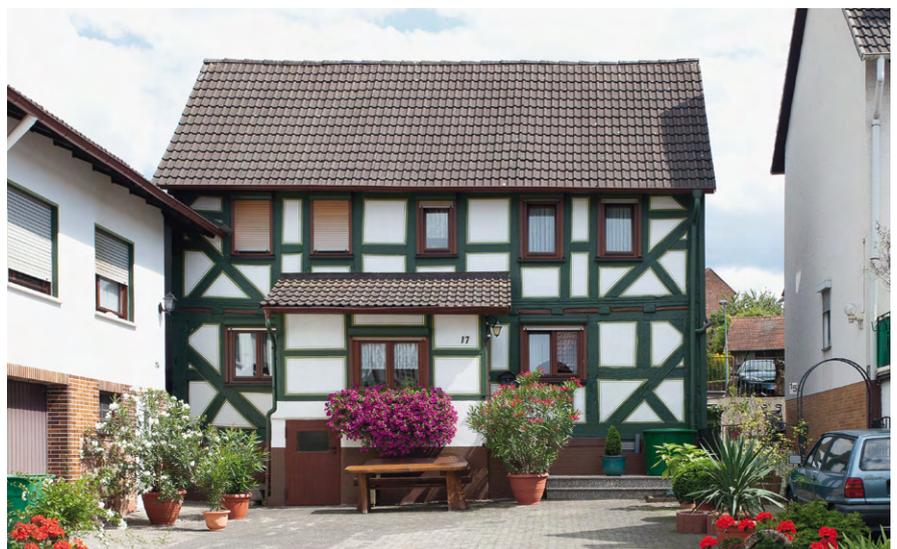
Marburger Straße 17

Am nördlichen Rand des historischen Ortskerns gelegenes Wohnhaus einer vormaligen Hofreite. Traufständiger Fachwerkbau zu zwei Geschossen über

Sandsteinkellersockel. Abschließendes Satteldach. Die als Rähmbau ausgeführte Fachwerkkonstruktion der zur Marburger Straße hin ausgerichteten Schau- seite zeigt einfach verriegelte halbe Mannfiguren an den Eckständern. Die weit ausladenden Fußstreben werden durch eingefügte Bänder gesichert. Der eingestellte Stiel zwischen Brüstungs- riegel und Rähm ist im Obergeschoss zusätzlich mit einem Halsriegel versehen. Leichter profilierter Geschoss- versprung.

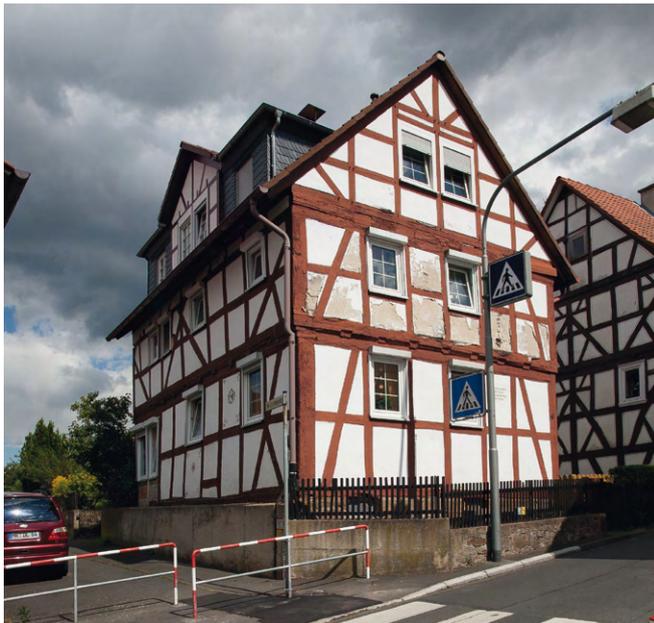
Moischer Straße 4

Kleine Hofanlage bestehend aus giebelständigem, in den Straßenraum vor- tretendem Wohnhaus aus der Mitte des 18. Jhs. und rückwärtigem Wirtschafts- gebäude aus dem 19. Jh. Der Wirt- schaftsbau in zeittypisch schlichtem Fachwerk mit zur Ladeluke geneigten Streben im Bausengeschoß. Das zwei- stöckige Wohnhaus unter einem 1989 erneuerten Dachstuhl zeigt kräftiges Eichenfachwerk, das mit einer Riegel- kette, einfachen Streben sowie halben und ganzen Mannfiguren ausgesteift wurde. Allseitig schwache Geschoss- auskragung mit Füllbrettern und durch- gehend profilierter Schwelle. Erneuerte Fenster mit Ganzglasscheiben. Im Hof Kopfsteinpflaster. Kleine Hofanlage städtebaulich wirksam am Beginn der ansteigenden Moischer Straße gelegen. Kulturdenkmal aus bau- und siedlungs-

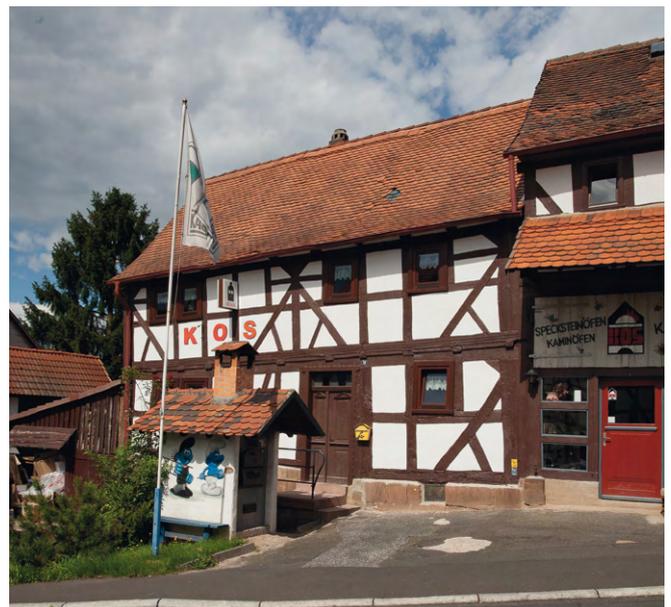
Moischer Straße 10

Laut Inschrift 1769 erbautes Traufenhaus. Das Wohnhaus ist ein teilunterkellertes Rähmbau zu zwei Stockwerken unter Sparrendach mit seitlichen Aufschieblingen. Wegen der Hanglage über hinkender zweiläufiger Treppe quererschlossen. Die originale Setzung ist im leicht vorgekragten Obergeschoss vollständig erhalten. Klar geordnetes Gefüge mit der ganzen Mannfigur am mittigen Bundständer, der halben Figur des Mannes an den Eckständern. Im Untergeschoss wurde das Gefüge im 19.

Jh. teilersetzt. Die Haustür aus dem Ende des 19. Jhs. ist erhalten. Im Straßenbild wichtiger Bau mit aufwändig ausgebildeten Mannfiguren. Kulturdenkmal aus bau- und siedlungsgeschichtlichen wie städtebaulichen Gründen. (g,s)

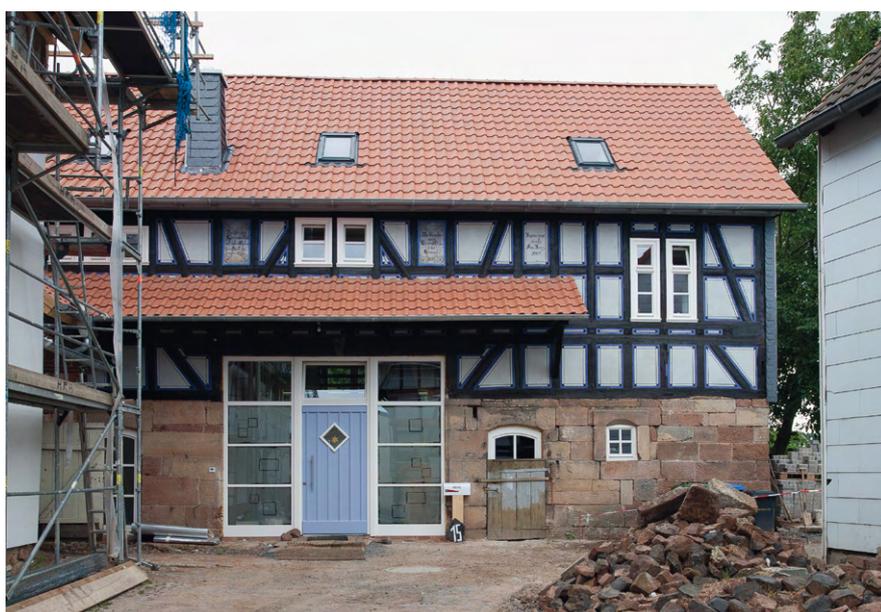
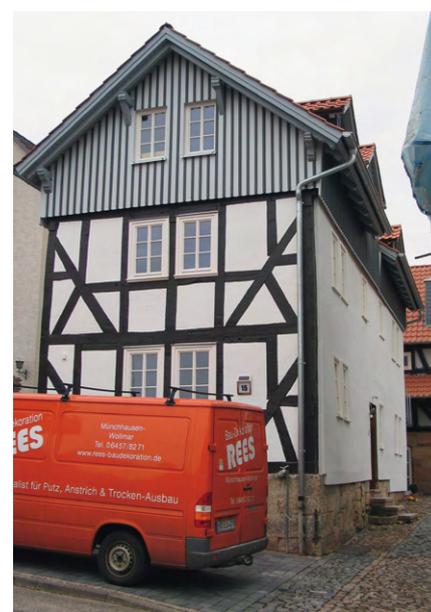
Moischer Straße 15, Scheune

Dreiseitige Hofanlage aus unterschiedlichen Bauphasen. Den linken Hofabschluss bildet das giebelständige Wohnhaus. Über einem Steinsockel gehen zwei Geschosse und ein Dremelgeschoss unter Satteldach auf. Hofseitig der um drei Stufen erhöhte Zugang. Das Fachwerkgerüst kombiniert geschossübergreifende Eckständer und Rähmbauweise miteinander. An den Eckständern steifen Dreiviertelstreben mit Fußband die ansonsten aus regelmäßig angeordneten, einfach verriegel-

ten Ständern bestehende Konstruktion aus. Das um 1780/90 errichtete Gebäude wurde Ende des 19. Jhs. an der rückwärtigen Giebelseite erweitert und um ein Drempeigeschoss erhöht. Die Hofanlage schließt zum Straßenraum hin ein als Gesindehaus oder Altenteil anzusprechender Bau mit Lagerboden. Der im ersten Drittel des 19. Jhs. errichtete traufständige Rähmbau geht in zwei Vollgeschossen über einem Sandsteinsockel auf. Unter Rücksichtnahme auf die vorgegebene Parzellengröße und um die Zufahrt zum Hof nicht einzuengen, ist der Bau auf trapezoidem Grundriss errichtet. Über umlaufendem Geschossüberstand schließt sich der um 1890 zugefügte Drempel

mit Satteldach in Biberschwanzdeckung an. Um größeren Stauraum für dieses Lagergeschoss zu schaffen, kragt es zur Hofseite hin soweit aus, dass sich ein rechteckiger Grundriss ergibt. Der hofseitige Zugang liegt unmittelbar an der Gebäudeecke. Hofseitig strenges Fachwerk, dessen zur Hausmitte konvergierende Streben von Schwelle zu Rähm die mittlere Zone betonen. Giebelseitig divergierende Eckstreben mit Kopfstrebe. Die zur Straße gewandte Traufseite zeigt ebenfalls divergierende Eckstreben, im 1. Obergeschoss mit Fußstreben. Die aus dem 19. Jh. stammenden dreiteiligen Fenster sind erhalten. Das Gebäude ist unter der Bezeichnung „Alte Käseerei“ bekannt,

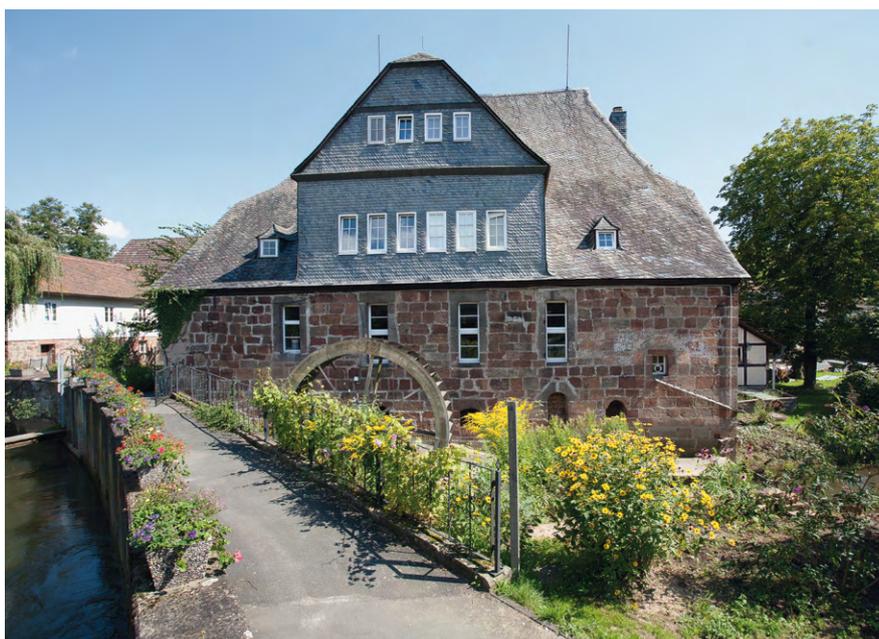
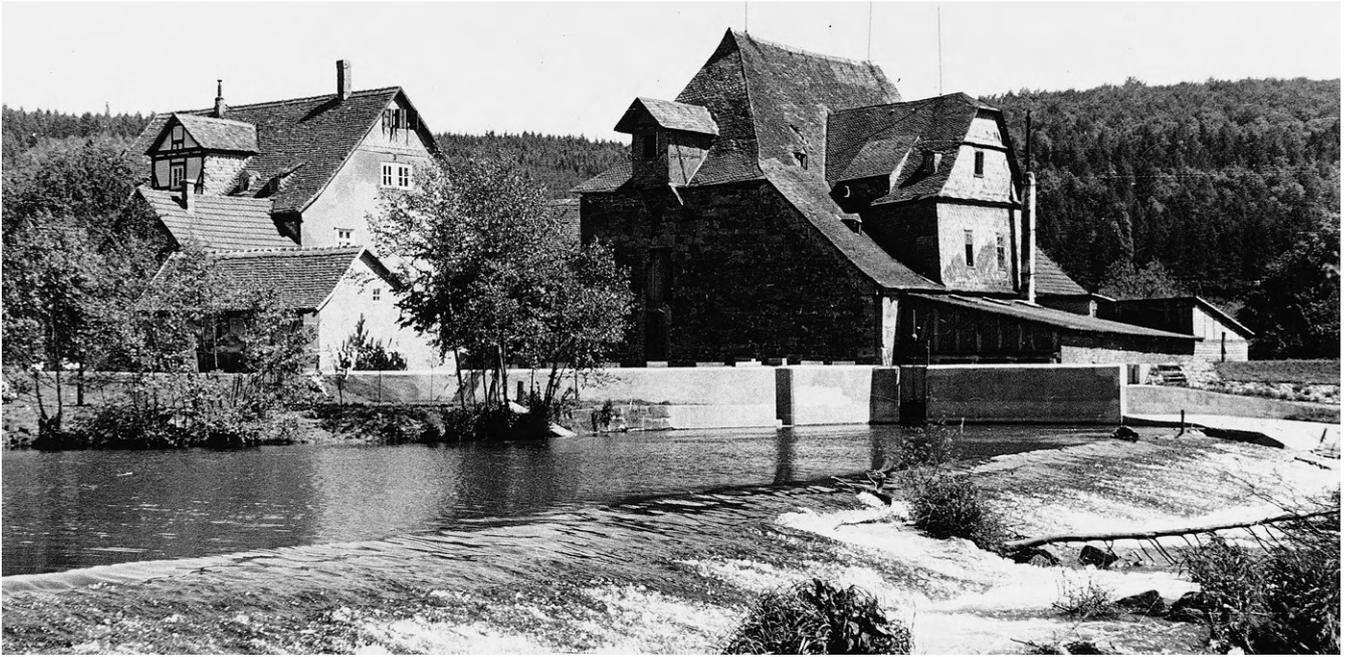
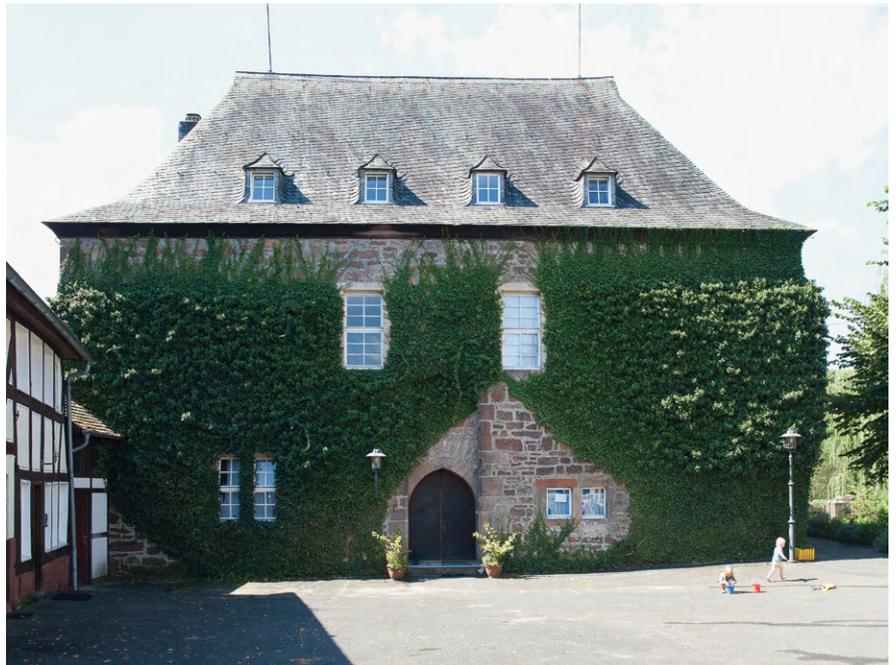
Steinmühlenweg 21, ehemalige Steinmühle

Unter Verwendung von Mauerwerk eines kurz vor 1492 erstellten, bereits 1513 abgebrannten Baues im Jahr 1526 durch Maurermeister Hans Stigel aus Marburg wiederaufgebauter schlichter, traufseitiger Steinbau aus Bruchsteinmauerwerk mit Sandsteineck- und -tür-einfassungen unter hohem, verschiefertem Walmdach mit vier Dachgauben an der Eingangsseite. Die Fenstergewände

rechts des Eingangs im Erdgeschoss stammen aus dem 18. Jh. Auffällig ist hier bei dem mittigen Eingang die Vorrichtung für ein Fallgitter. Die dem Mühlgraben zugewandte Seite des Gebäudes mit funktionslosem Mühlrad, ursprünglich waren vier oder fünf Antriebe vorhanden, zeigt ein Geschoss aus Sandsteinquadern mit vier hochrechteckigen Fensteröffnungen und einem verschieferten, breiten Zwerchhaus, das von je einer Dachgaube flankiert wird. Mühlenbetrieb bis 1935, das
