## Cappel

### Gesamtanlage historischer Ortskern

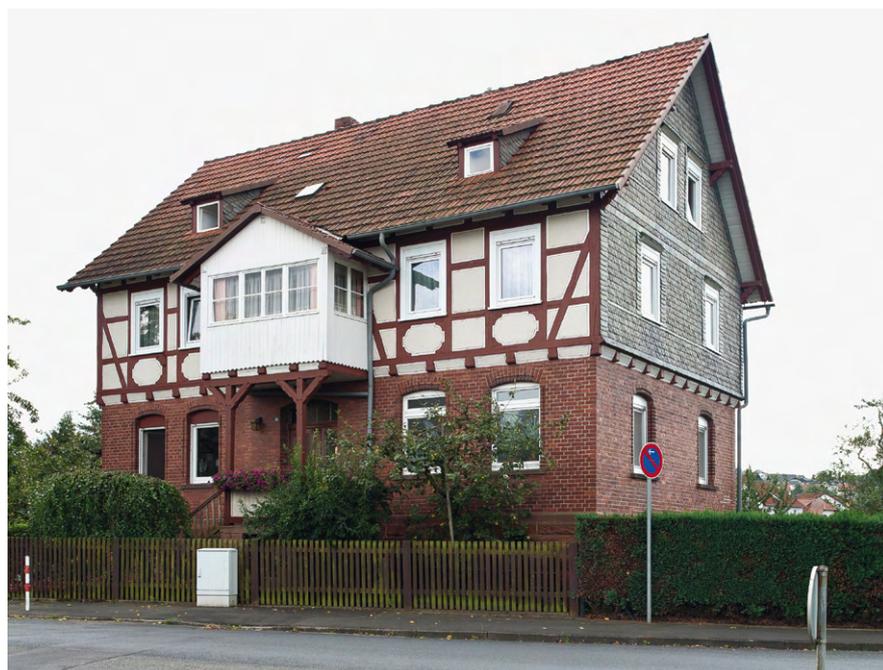
Zum Rosenmorgen 20, ehemaliger Haltepunkt der Kreisbahn

Die Straße abschließender, traufseitiger Bau in eckbefestigender Position. Der ehemalige Haltepunkt für die Kreisbahn nach Dreihäusen, welche 1905 in Betrieb genommen wurde, ist ein repräsentativer Bau aus dem frühen 20. Jh. in materialfreudiger Ausführung: Über einem hohen, bossierten Sandsteinsockel, der den Kellerbereich enthält, steht das aus Rotziegeln aufgemauerte Untergeschoss auf. Stichbogig abgeschlossene Fenster und Haustür. Holzernes Treppengeländer und hölzerner Regenschutzvorbau mit durchfenstertem Obergeschossausguck zu den Gleisen. Das z. T. verkleidete Obergeschoss ist in Fachwerk erstellt mit betonten Brüstungsgefachen unter den hohen Rechteckfenstern, deren ungewöhnliche Sprossenteilung erhalten ist. Im straßenseitigen Sattelschenkel zwei Dachgauben. Als Zeugnis der Erschließung Cappels durch die Bahn und aufgrund seiner ansprechenden Baugestalt stellt der ehemalige Haltepunkt der Kreisbahn ein Kulturdenkmal aus bau- und siedlungsgeschichtlichen wie städtebaulichen Gründen dar. (g,s)
